Kartoitus- ja neuvontakierros:

- Kesäkuu 2013
- Virve Kohijoki / LUVY
- 92 kiinteistöä
- 94 kohdetta
- toteuma 88 %

TILASTOTIETOA KARTOITUS- JA NEUVONTA KÄYNNEILTÄ

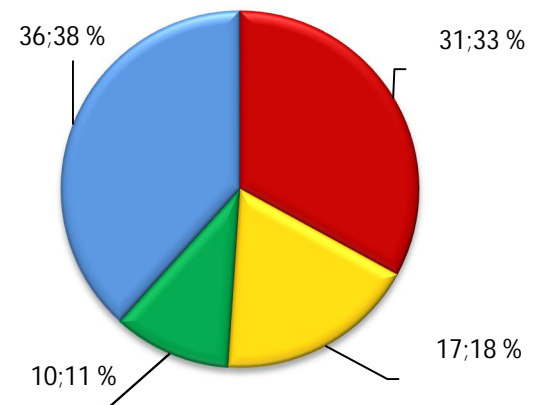
Kuva 1. Järjestelmien uudistamistarve (n=94)

Suurimmalla osalla alueen kiinteistöistä syntyy vain vähäisiä jätevesimääriä. Muilla kuin vähäisten jätevesimäärien kiinteistöillä noin puolet jätevesijärjestelmistä on uudistamistarpeessa. Alueen järjestelmät ovat monenlaisia mutta yleisin järjestelmä on saostussäiliö, joista on purku maaperään tai ojaan. Ikävapautus koskee jopa 27 kiinteistöä.

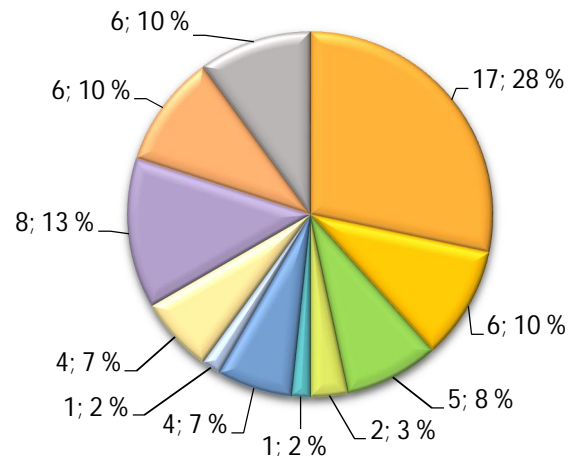
Kuva 2. Järjestelmätyypit (n=60)
