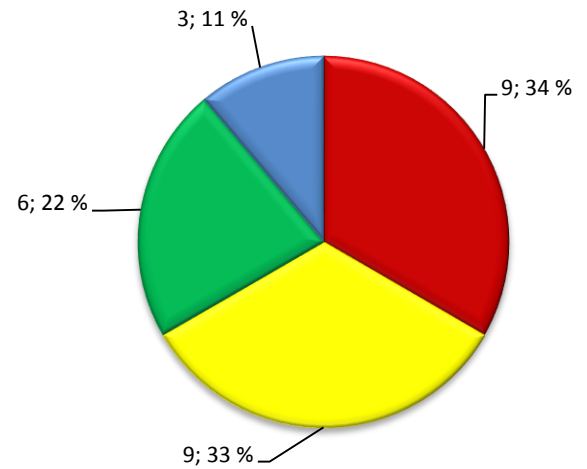
Kuva 1. Järjestelmien uudistamistarve (n=27)

Olkalan alueella jätevesijärjestelmiä on laaja kirjo. Selvästi yleisin järjestelmä on kaksoisviemäröinti, jossa wc-vedet menevät umpisäiliöön ja harmaat vedet imeytyskenttään. Kolmasosa alueen jätevesijärjestelmistä on akuutissa uudistamistarpeessa ja saman verran on järjestelmiä, jotka vaativat seurantaa tai pieniä parannuksia. Yleisin uudistamistarpeessa oleva järjestelmä on käyttökänsä pään saavuttava harmaille vesille tarkoitettu imeytyskenttä. Umpisäiliön täyttymishälyttimen puute oli yleisin pienempi parannustarve. Nykyisellään kunnossa oleva järjestelmä on yleensä viime vuosina hankittu pienpuhdistamo. Kolmea kartoitetuista kiinteistöistä koskee ikävapautus.
