Kartoitus- ja neuvontakierros:

- Touko- Kesäkuu 2016
- Marietta Storsjö/ LUVY
- 71 kiinteistöä
- 76 kohdetta
- toteuma 71 %

TILASTOTIETOA KARTOITUS- JA NEUVONTAKÄYNNEILTÄ

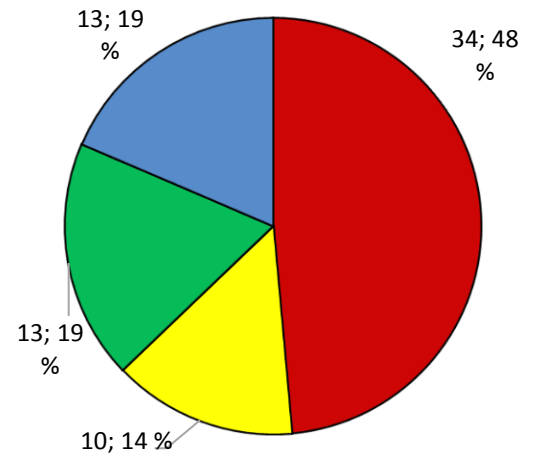
Kuva 1. Järjestelmien uudistamistarve (n=70)

Noin 20 %:lla kohteista muodostuu vain vähäisiä määriä jätevettä. Lähes puolet kartoitetuista kohteista on akuutissa uudistamistarpeessa olevia järjestelmiä. Nämä järjestelmät ovat saostussäiliöitä kaikelle jätevedelle. Pienen parannuksen puutteessa ovat erityisesti umpisäiliöt, joista puuttuu täyttymishälytin. Noin 20 % järjestelmistä on nykyisellään kunnossa ja ne koostuvat laitepuhdistamoista ja maasuodattamoista. Selvästi yleisin jätevesijärjestelmä ovat saostussäiliöt kaikelle jätevedelle, joista on purku maaperään tai ojaan.
