LINKKI 2012  
Områdesregister

## LOJO, ISOSAARI

19/2010

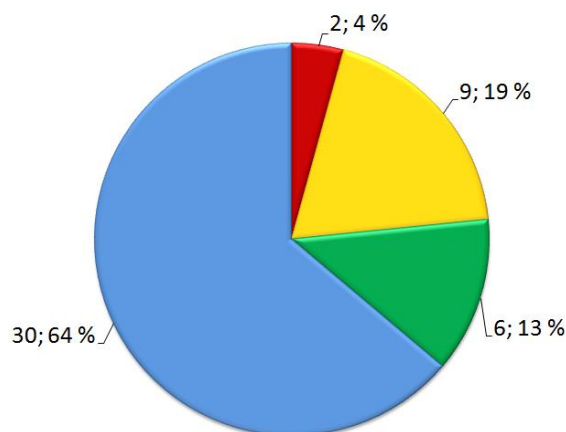
Bild 1. Systemens förnyelsebehov (n=47)

Endast 4 % av systemen har ett akut förnyelsebehov och en dryg femtedel behöver små förbättringar eller uppföljning. Merparten av fastigheterna i Isosaari har endast små mängder avloppsvatten. Alla fastigheters wc-vatten leds till sluten tank, men grävattensbehandlingen verkar i några fall bristfällig. Vanligast förekommande systemen är sluten tank för wc-vatten och infiltreringsanläggning för grävatten, eller enkel markbehandling eller slamavskiljare för grävatten. Bastun i området finns ofta i egen byggnad, varav många väldigt nära strandlinjen. Systemen är aningen nyare än genomsnittet, över 40 % är byggda på 2000-talet.

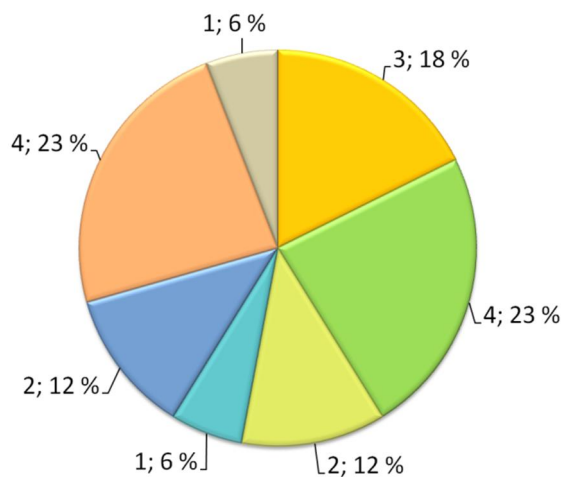
Bild 2. Typ av system (n=17)

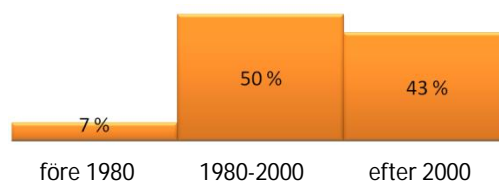
Bild 3. Systemens åldersfördelning (n=14)
