Karterings- och rådgivningsrunda:

- juni - juli 2014
- Virve Kohijoki/LUVY
- 27 fastigheter
- 27 objekt
- förverkligande 87 %

STATISTIK FRÅN KARTERINGS- OCH RÅDGIVNINGSBESÖK

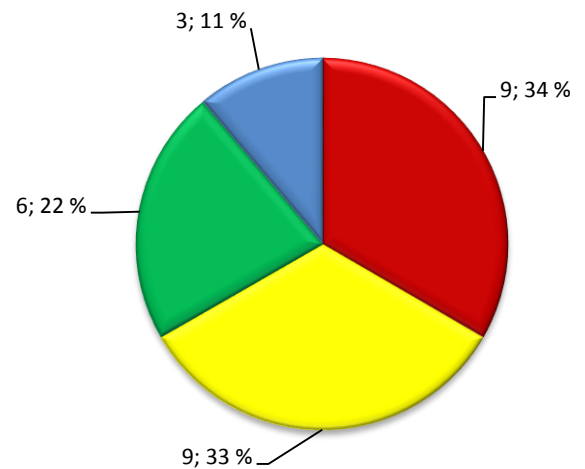
Bild 1. Systemens förnyelsebehov (n=27)

På Olkkala området finns det stor variation mellan avloppssystemen. Det klart vanligaste är tvårörssystem var wc-vattnet går i slutna tank och gråvattnet till infiltration. En tredjedel av områdets system är i akut förnyelsebehov och en lika stor del kräver uppföljning eller små förbättringar. Det vanligaste systemet i förnyelsebehov är gammal infiltration för gråvatten. Avsaknad av överfyllnadslarm i slutna tanken är det vanligaste förbättringsbehovet. De system som är i skick är under senaste år skaffade minireningsverk. Tre av de karterade fastigheterna berörs av åldersundantaget.

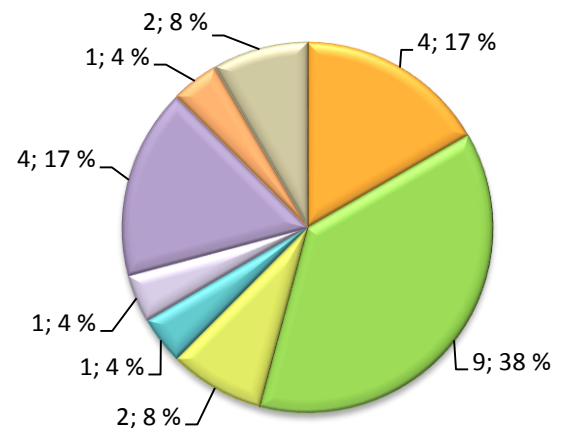
Bild 2. Typ av system (n=24)

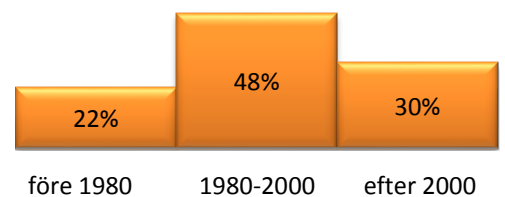
Bild 3. Systemens åldersfördelning (n=23)
