STATISTIK FRÅN KARTERINGS- OCH RÅDGIVNINGSBESÖK

SAMMANDRAG

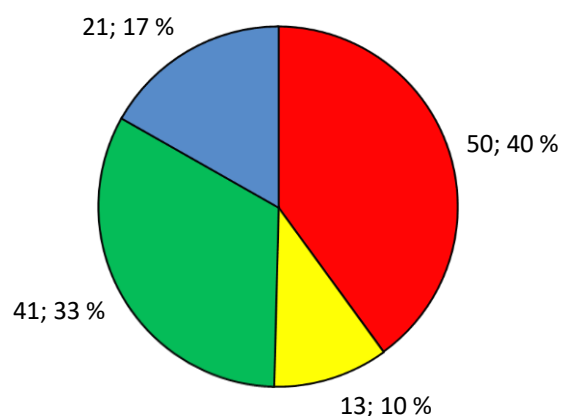
Bild 1. Systemens förnyelsebehov (n= 125)

40 % av avloppssystem är i akut förnyelsebehov. 33 % av systemen är i dagsläge i skick. Objekt med små vattenmängder är 17 % av de karterade, medan 10 % kräver små förbättringar eller uppföljning. Områdets vanligaste system är tvårörssystem, var toalettvattnet leds till slutna tank och det gråa vattnet behandlas i slamavskiljare. Även infiltreringsanläggningar för grått vatten är vanliga. Många objekt har slutna tank för allt avloppsvatten. Avloppssystem är relativt gamla, cirka 80 % av dem är byggda före 2000-talet.

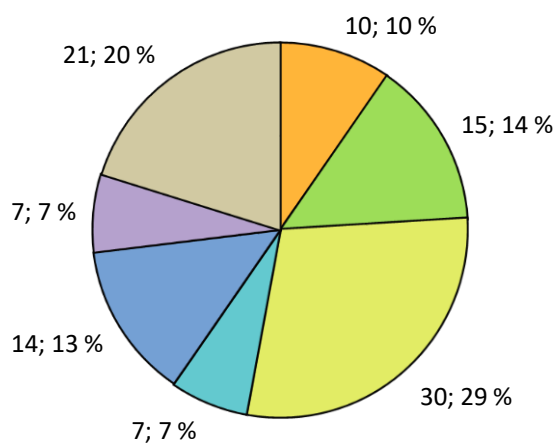
Bild 2. Typ av system (n=104)
