LINKKI 2016
Aluekortisto

VIHTI, PÄÄKSLAHTI

53/2012

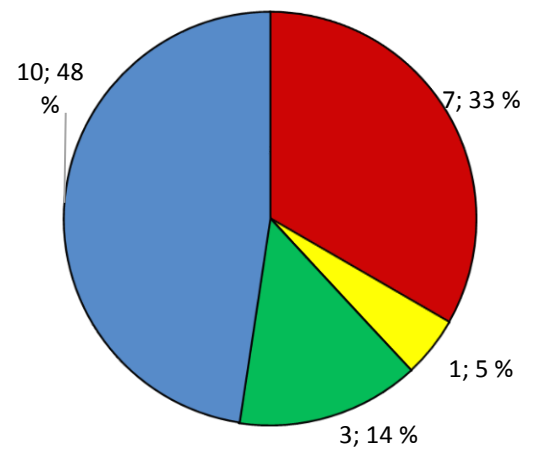
Kuva 1. Järjestelmien uudistamistarve (n=21)

Noin kolmasosa alueen järjestelmistä on akuutissa uudistamistarpeessa. Vain yksi järjestelmä vaatii tarkempaa toiminnan seurantaa. Lähes puolella alueen kohteista muodostui vain vähäisiä määriä jätevettä. Nykyisellään kunnossa olevia järjestelmiä oli noin 15 %. Nämä olivat kaikki umpisäiliöitä kaikille jätevesille. Yleisin järjestelmä alueella ovat saostuskaivot kaikille jätevesille, joista on purku ojaan tai maaperään. Järjestelmät ovat suhteellisen uusia.

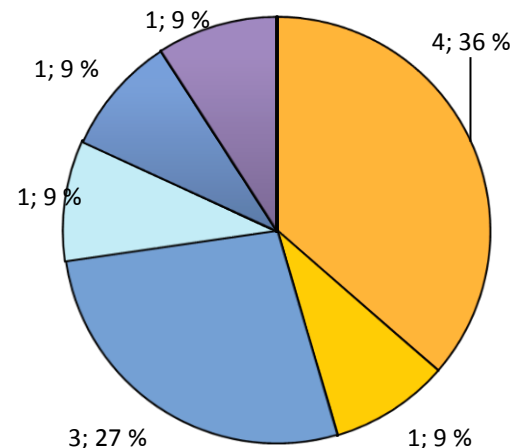
Kuva 2. Järjestelmätyypit (n=11)
