| <p>LINKKI 2015 Aluekortisto</p> | HANKO, SÖDERBONÄS | | 100/2015 |

TILASTOTIETOA KARTOITUS- JA NEUVONTAKÄYNNEILTÄ

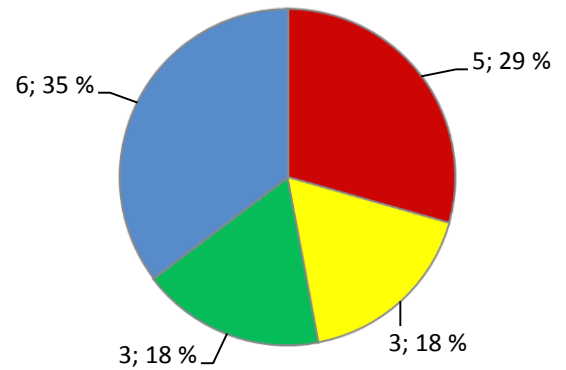
Kuva 1. Järjestelmien uudistamistarve (n=17)

35 % kartoitetuista kohteista on vähäisten jätevesimäärien kohteita. Akuutissa uudistamistarpeessa olevia järjestelmiä on 29 %. Nämä ovat pääasiassa saostussäiliöitä kaikelle jätevedelle tai yksinkertaisia maaperäkäsittelyjä harmaille vesille. Seuraamisen varassa olevat kohteet ovat yksinkertaisen maaperäkäsittelyn omaavia kohteita jotka ovat vähäisen jätevesimäärän rajatapauksia, mutta eivät aiheuta ympäristön pilaantumisen vaaraa. Kolme nykyisellään kunnossa olevaa järjestelmää ovat kaksi harmaaavesisuodatinta sekä umpisäiliö.
