LINKKI 2015
Aluekortisto

LOHJA, MÅRBACKA

113/2015

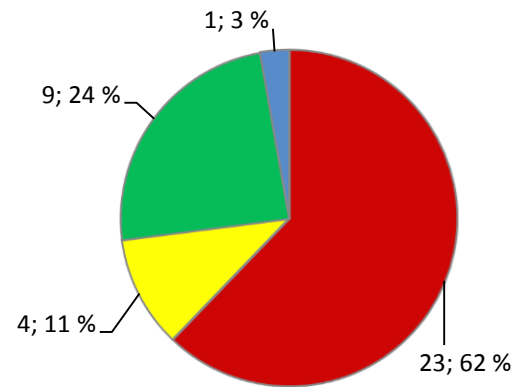
Kuva 1. Järjestelmien uudistamistarve (n=37)

Kartoitetuista kohteista 62 % on jätevesijärjestelmän suhteen akuutissa uudistustarpeessa, ja 11 % vaatii seurantaa tai pieniä parannuksia. Vaatimustason täyttävä järjestelmä oli käytössä yhdeksässä kohteessa (24 %). Ikäperusteisen vapautuksen piiriin kuuluvia kiinteistöjä ei sisältynyt kartoitettujen joukkoon.

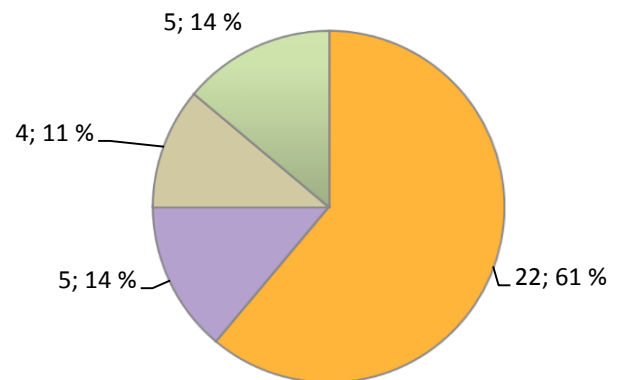
Kuva 2. Järjestelmätyypit (n=36)

Yleisin järjestelmätyyppi alueella oli saostussäiliö kaikille jätevesille (63 %). Muita tyypillisiä järjestelmiä olivat maasuodattamot kaikille jätevesille (14 % kohteista) sekä laitepuhdistamot kaikille jätevesille (11 % kohteista).
