INGÅ, INGÅ STATION

61/2013

STATISTIK FRÅN KARTERINGS- OCH RÅDGIVNINGSBESÖK

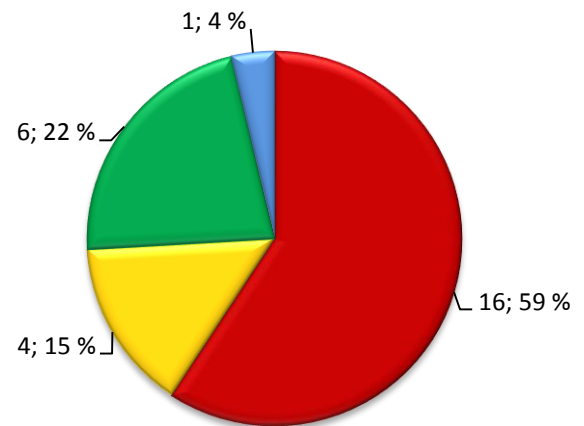
Bild 1. Systemens förnyelsebehov (n=27)

Vid Ingå station har närapå 75 % av de karterade avloppsvattensystemen ett akut förnyelsebehov, eller behöver små förbättringar eller uppföljning. De mest förekommande systemen är slamavskiljare samt slutna tank för allt avloppsvatten. Systemen är aningen äldre än medeltalet, nästan hälften är byggda innan år 1980. Det innebär att systemen oftast är i dåligt skick och att det kan vara svårt att lokalisera utloppet. Endast en fastighet av de karterade omfattas av åldersundantag.

I området har inte skett aktivering angående centrerat avlopp och även förnyandet av avloppssystem går långsamt framåt. **Om tanken är att utbygga avloppsnätet så är det nödvändigt med information om saken och att projektet aktivt förs framåt.**
