Karterings- och rådgivningsrunda:

V3 TO

STATISTIK FRÅN KARTERINGS- OCH RÅDGIVNINGSBESÖK

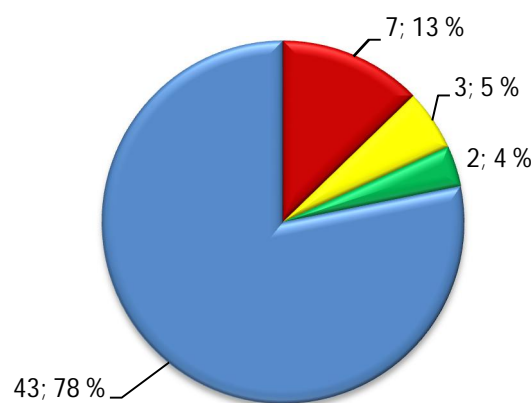
Bild 1. Systemens förnyelsebehov (n=55)

Tre fjärdedelar av de karterade objekten är objekt med små mängder vatten. De vanligast förekommande systemen på området är infiltrationsbrunn eller stenöga för grävatten, även några grävattenfilter förekommer. 14 % av systemen är i akut förnyelsebehov. De här är främst enkla markbehandlingar för grävatten. På ön uppstår inte svartvatten.
