STATISTIK FRÅN KARTERINGS- OCH RÅDGIVNINGSBESÖK

SAMMANDRAG

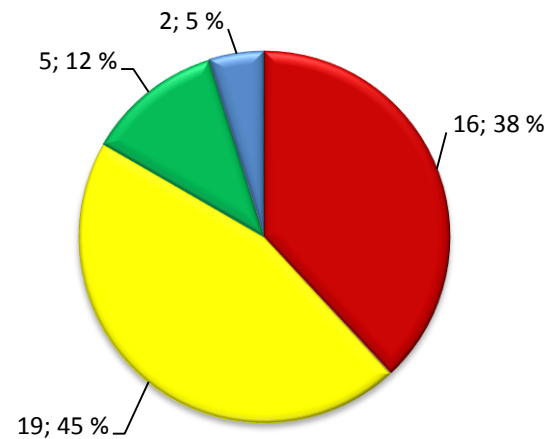
Bild 1. Systemens förnyelsebehov (n=42)

På området är knappa 40 % av de karterade fastigheterna i akut förnyelsebehov. Utöver det är närmare hälften av systemen i behov av små förbättringar eller uppföljning. Av dessa är största delen slutna tankar som saknar överfyllnadslarm. Det finns en stor spridning mellan olika system men de vanligaste är endast slamavskiljare för allt avloppsvatten, slutna tank för wc-vatten och infiltreringsanläggning/markbädd eller slamavskiljare för gråvatten samt reningsverk. Fyra fastigheter på området berörs av åldersundantaget.
