Karterings- och rådgivningsrunda:

- juli-augusti 2014
- Henrika Lundberg/LUVY
- 35 fastigheter
- 38 objekt
- förverkligande 80 %

STATISTIK FRÅN KARTERINGS- OCH RÅDGIVNINGSBESÖK

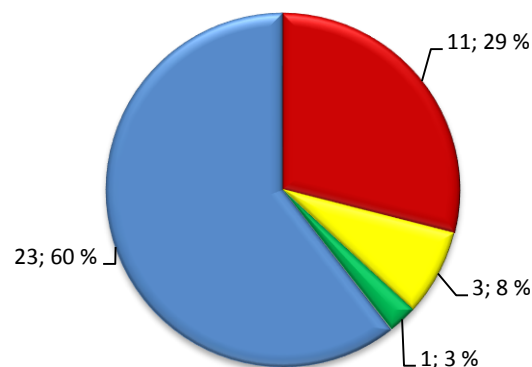
Bild 1. Systemens förnyelsebehov (n=38)

På två av tre objekt uppstår endast små avloppsvattenmängder. Under vart tredje objekt är i akut förnyelsebehov. De här är i huvudsak enkel markbehandling för grävatten samt slamavskiljare för allt avloppsvatten. System som kräver små förbättringar är främst slutna tankar som saknar överfyllnadslarm. De vanligaste systemen på området är infiltrationsbrunn eller stenöga för grävatten samt slutna tank eller slamavskiljare för allt avloppsvatten.
