STATISTIK FRÅN KARTERINGS- OCH RÅDGIVNINGSBESÖK

SAMMANFATTNING

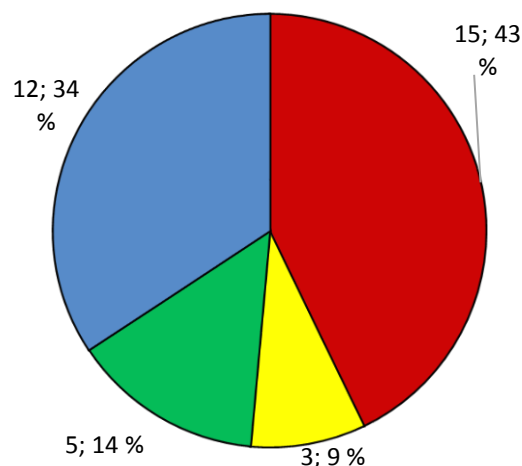
Bild 1. Systemens förnyelsebehov (n= 35)

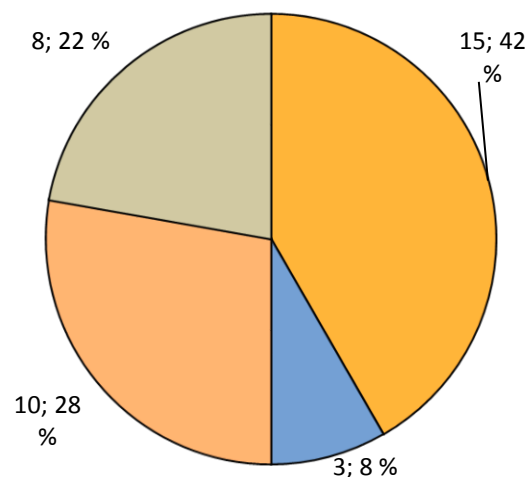
Bland de vanligaste avloppssystemen på området är slambrunnar för svart och grått vatten (63 % av de karterade objekten) samt slutna tank för allt avloppsvatten (13 %). Andra avloppssystem är markbäddar för grått eller allt avloppsvatten, samt slutna tankar för svart vatten och infiltrering för grått vatten.

Bild 2. Typ av system (n=24)
