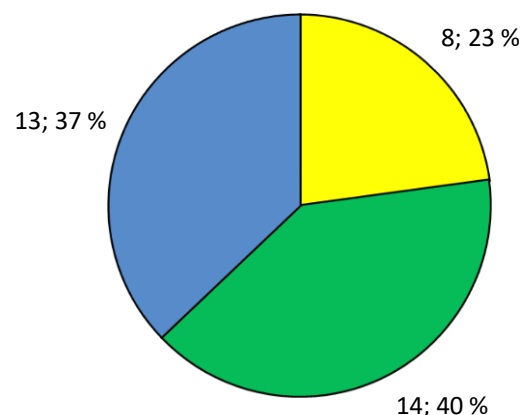
Bild 1. Systemens förnyelsebehov (n= 35)

På området finns inte ett endaste avloppssystem som är i akut förnyelsebehov. Nästan 40 % av de karterade objekten har små mängder vatten. Ungefär lika många av de karterade systemen är i skick. System i behov av små förbättringar eller uppföljning är 23 % av de karterade. Tvårörssystem där toalettvattnet för i slutna tank och det gråa vattnet behandlas skilt är bland de vanligaste systemen på området. Även infiltrationsanläggningar och markbäddar för allt avloppsvatten är vanliga.
